# 学術俯瞰講義「工学とは」

## 歴史と文化と工学 伝統的な木造建築と地震

建築学専攻/准教授  
藤田香織

# 伝統的な木造建築と地震

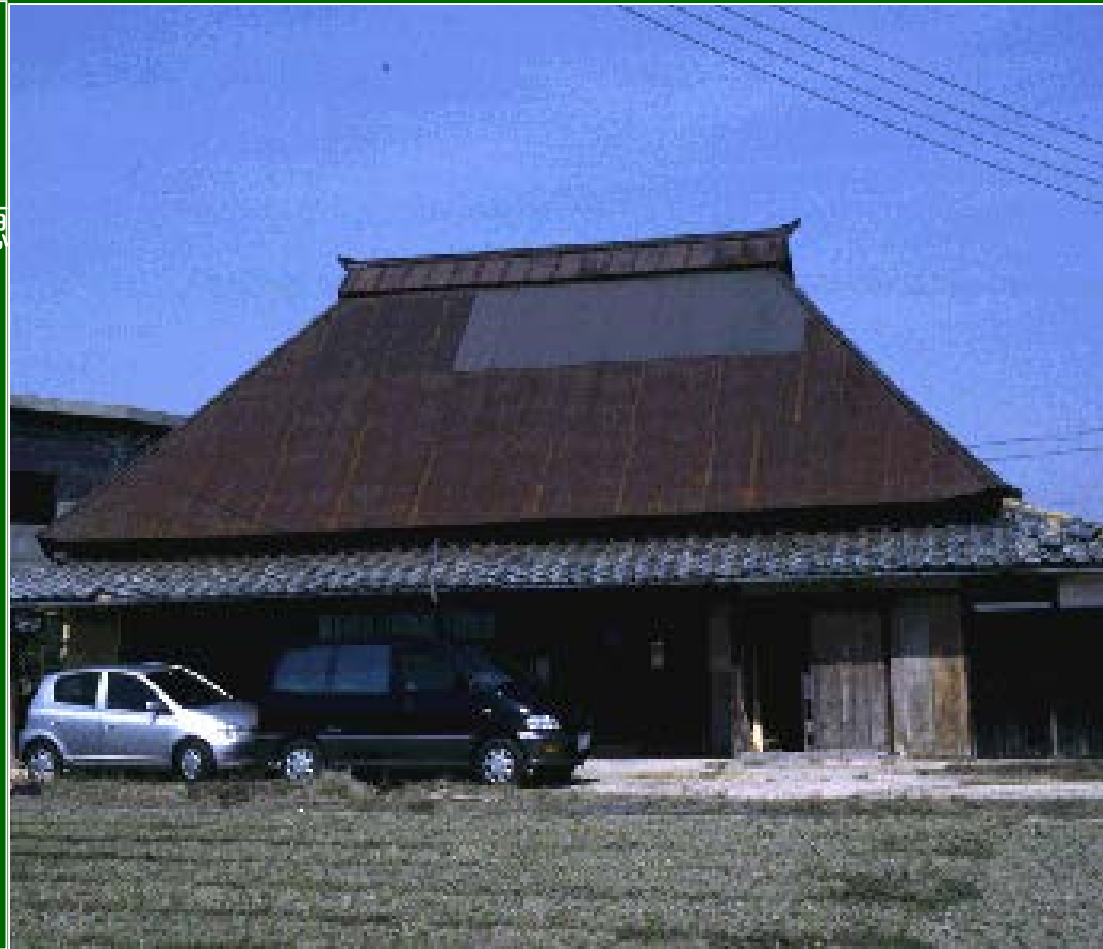
名称 : 原田家住宅

建築年 : 江戸時代末期

建築面積 : 約150.8m<sup>2</sup>

平面 : 田の字型四間取

屋根 : 寄棟  
茅葺きの上に銅板  
下屋部分は瓦葺き

- ・典型的な田の字型平面
- ・土間部分は比較的広い
- ・南北に大きな開口
- ・東西面に壁が集中

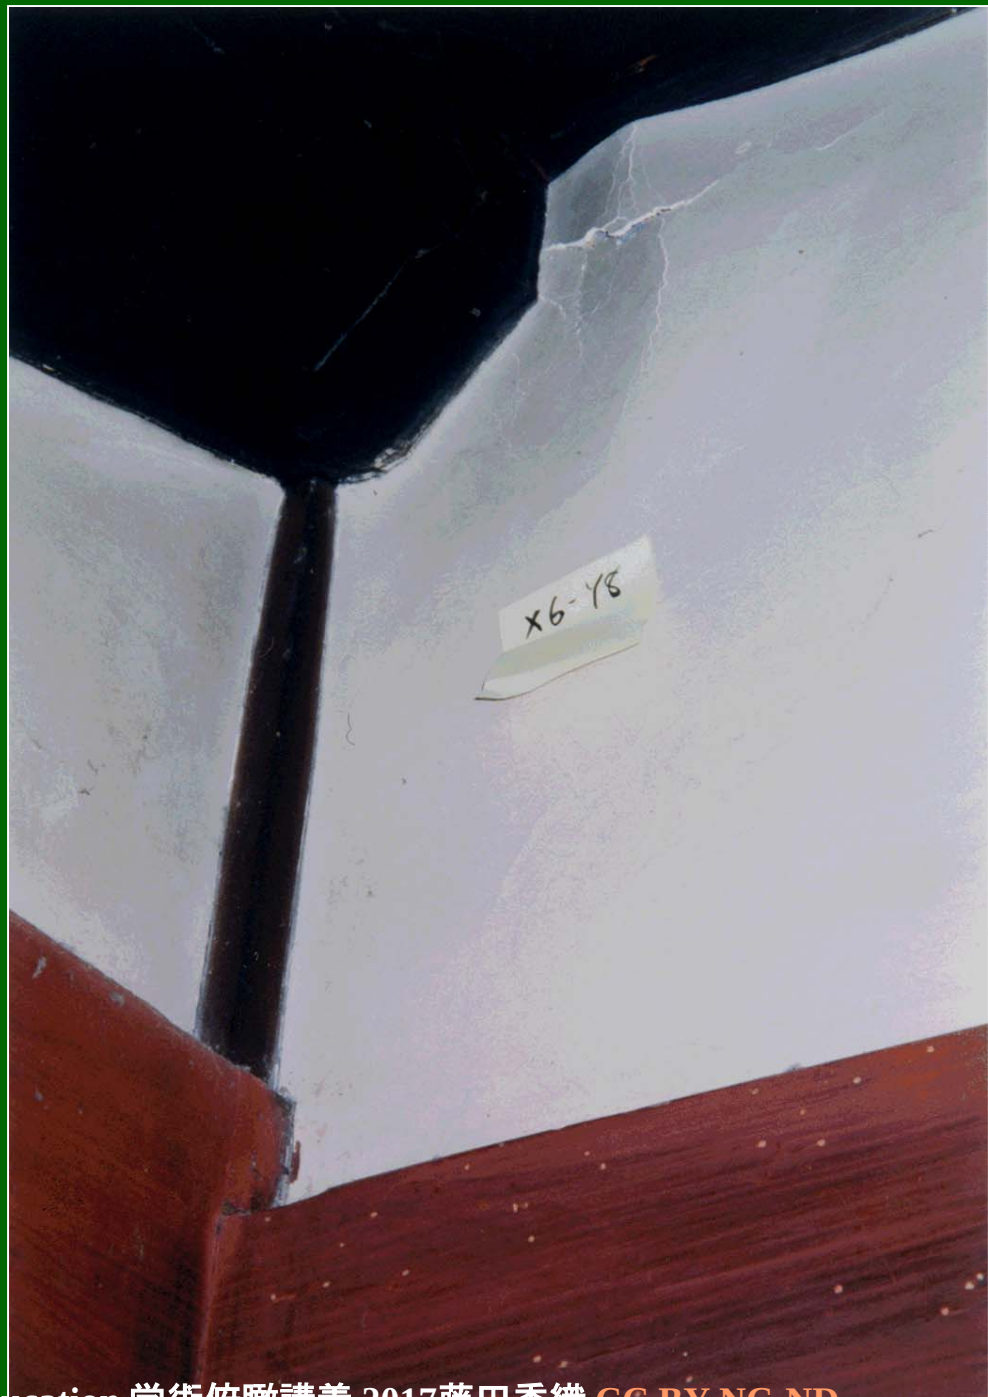
垂れ壁損傷(1/120rad.)

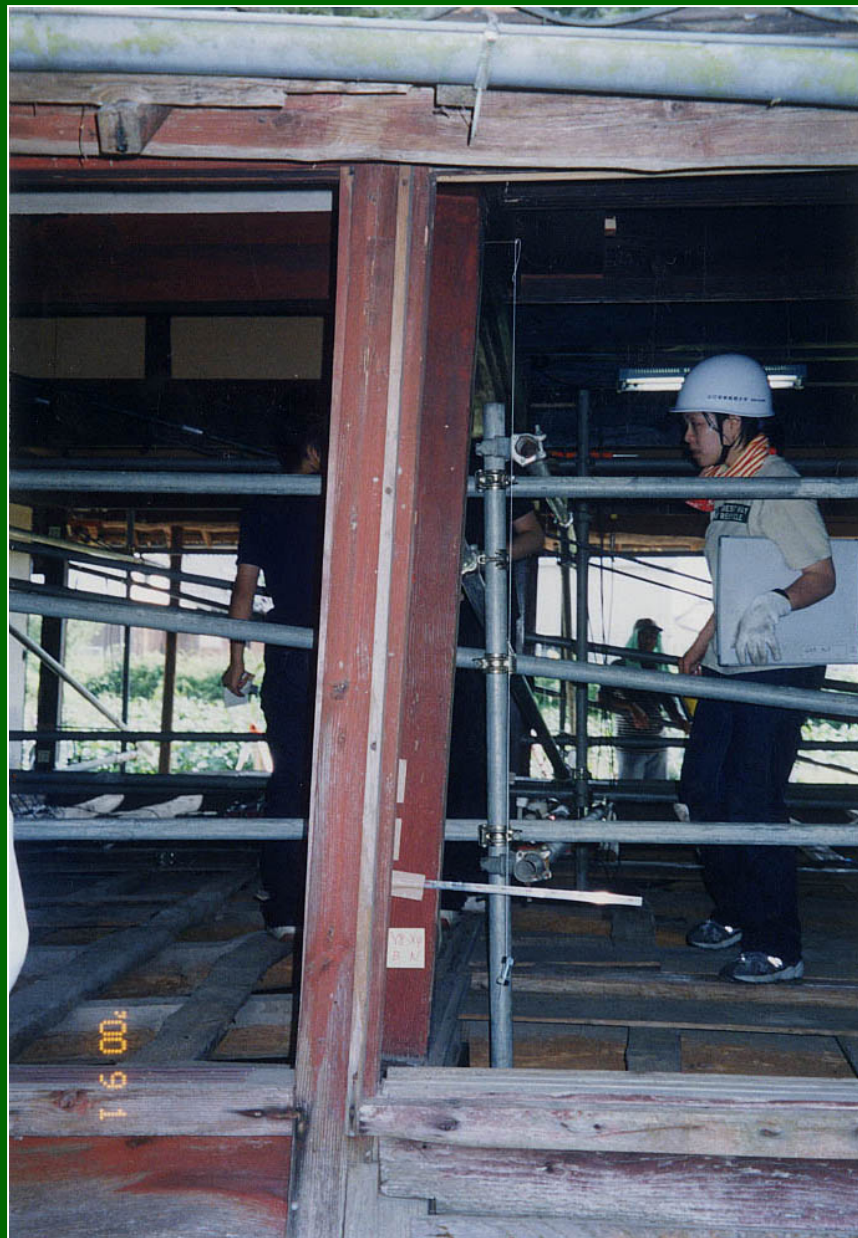
柱の傾斜 ( $1/60\text{rad.}$ )

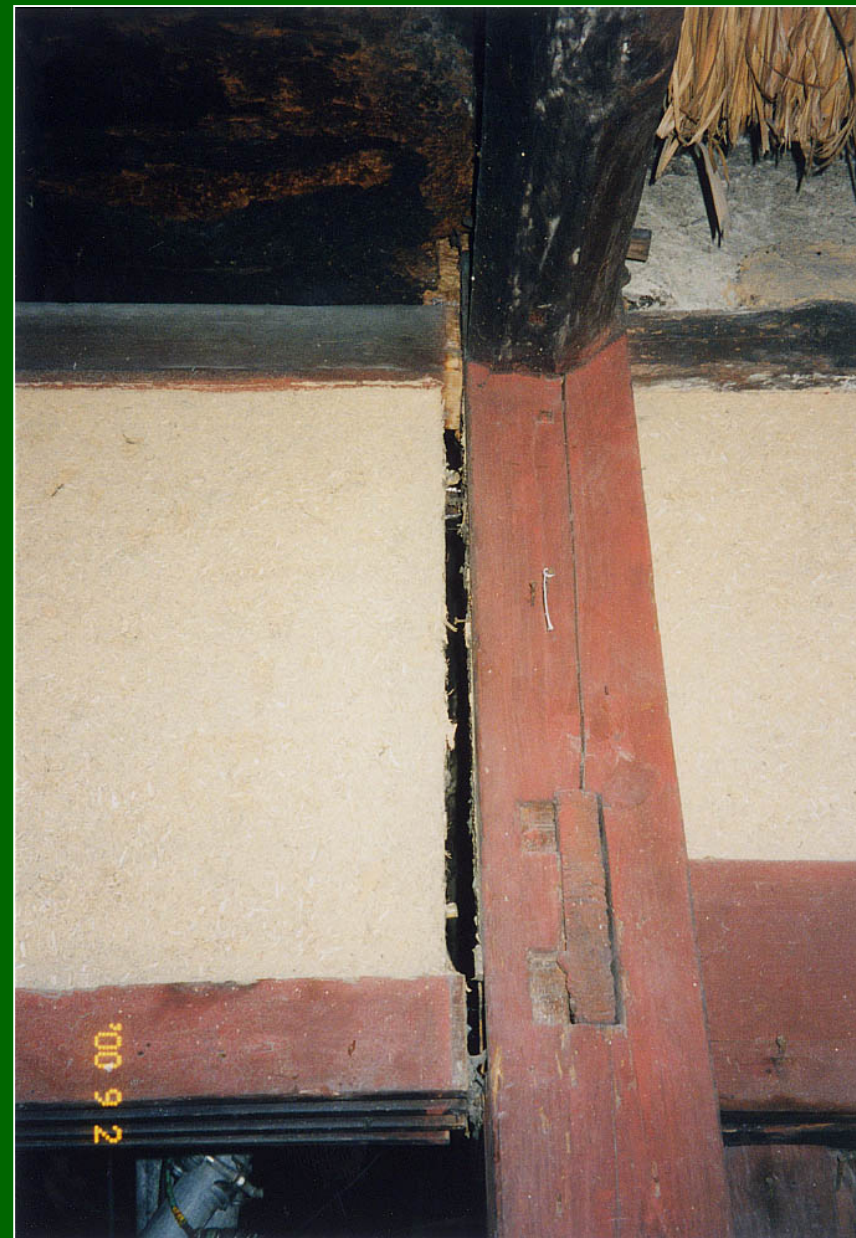
垂壁と柱の剥離( $1/30\text{rad.}$ )

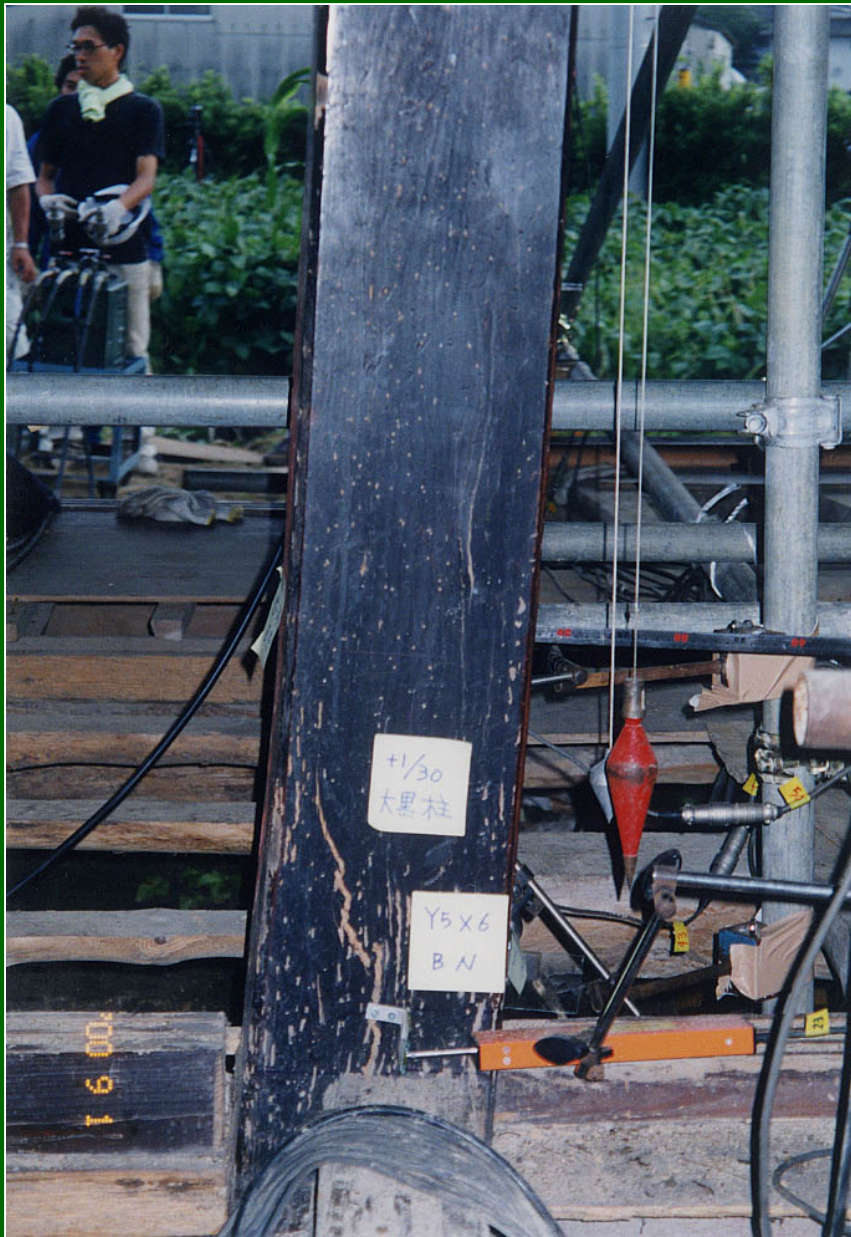
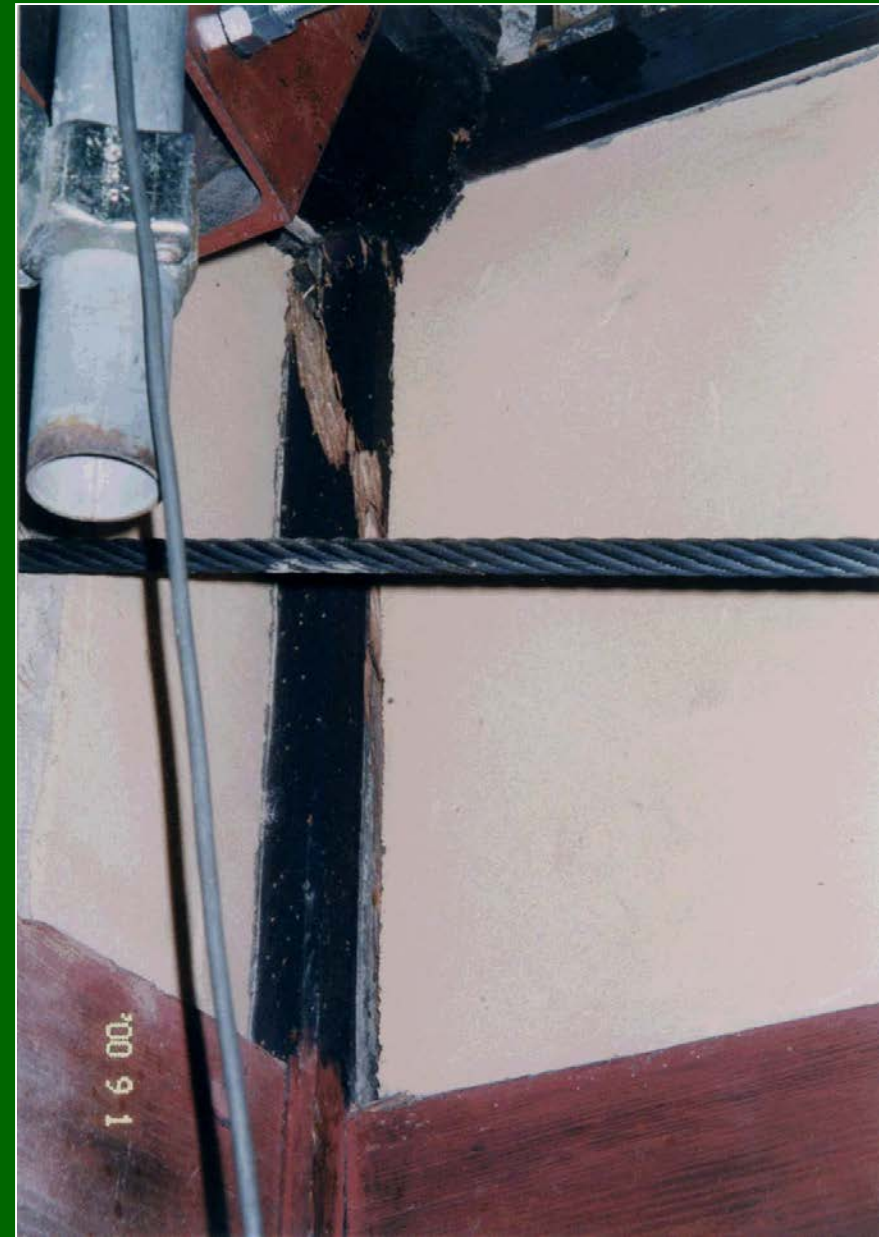
大黒柱・柱脚の曲げ破壊 1/30rad.      柱頭のせん断破壊 1/20rad.

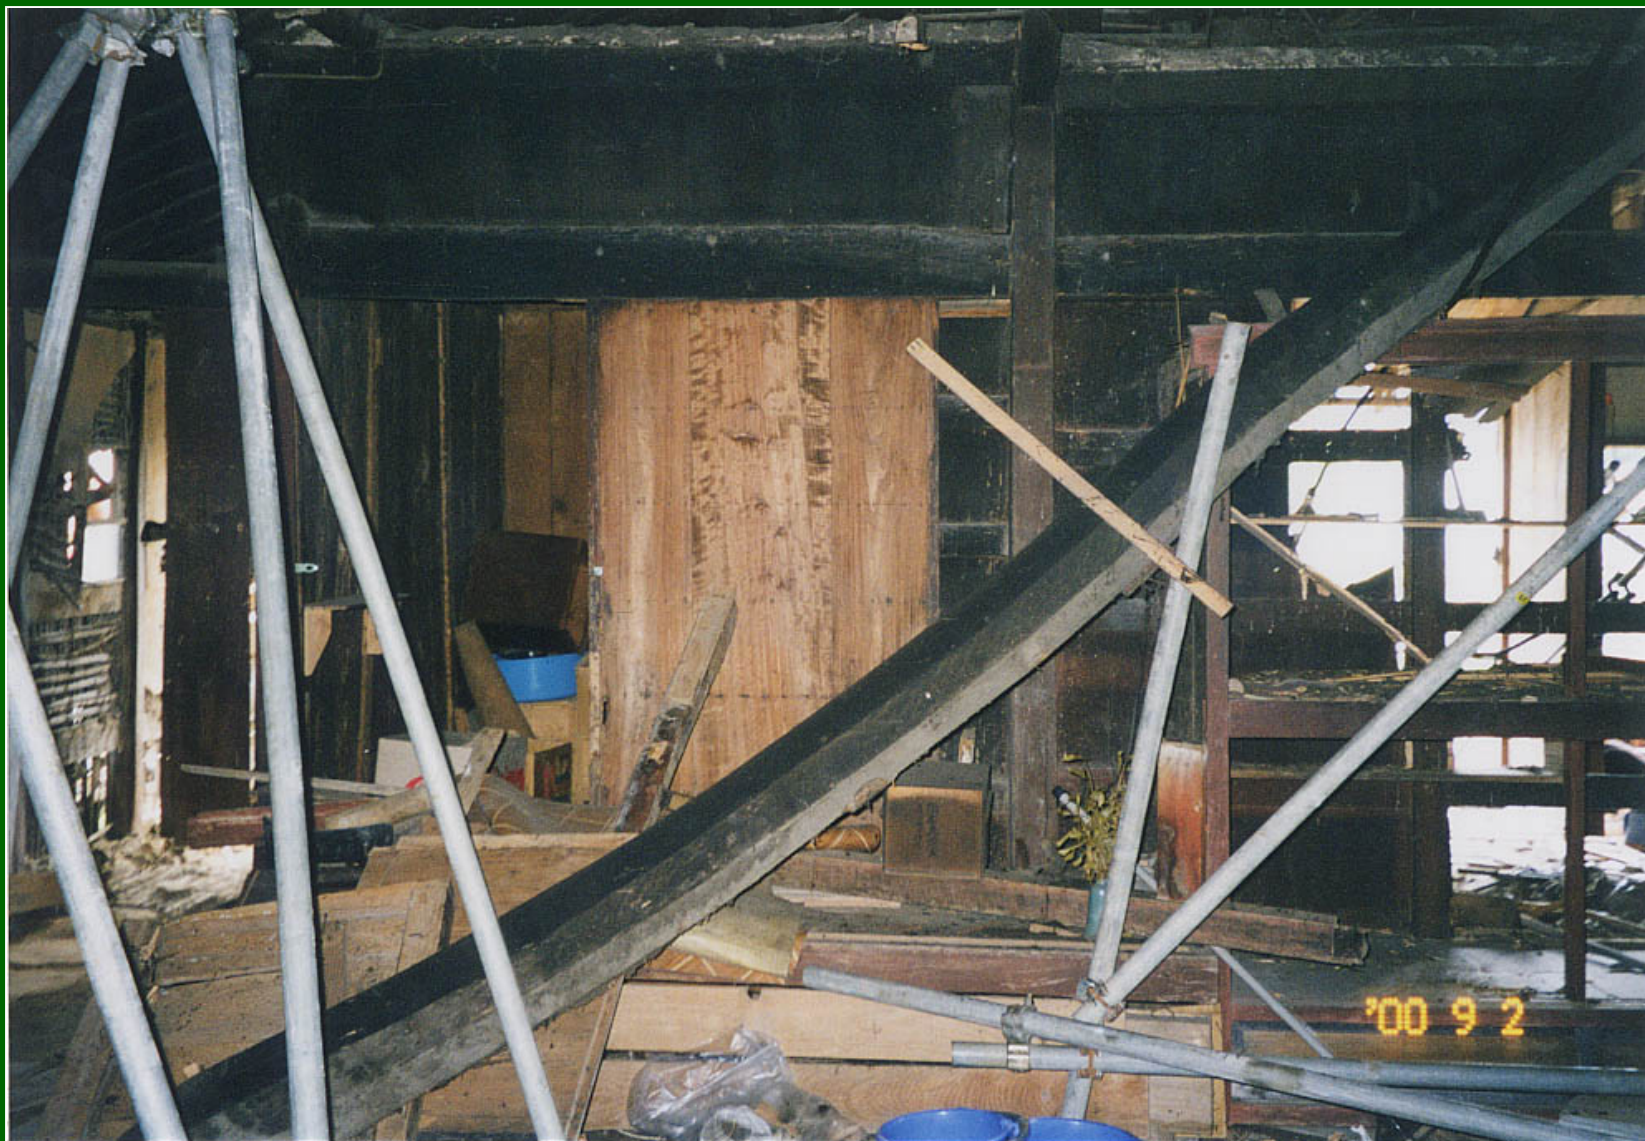
加力直交方向の梁の脱落  $1/17\text{rad.}$

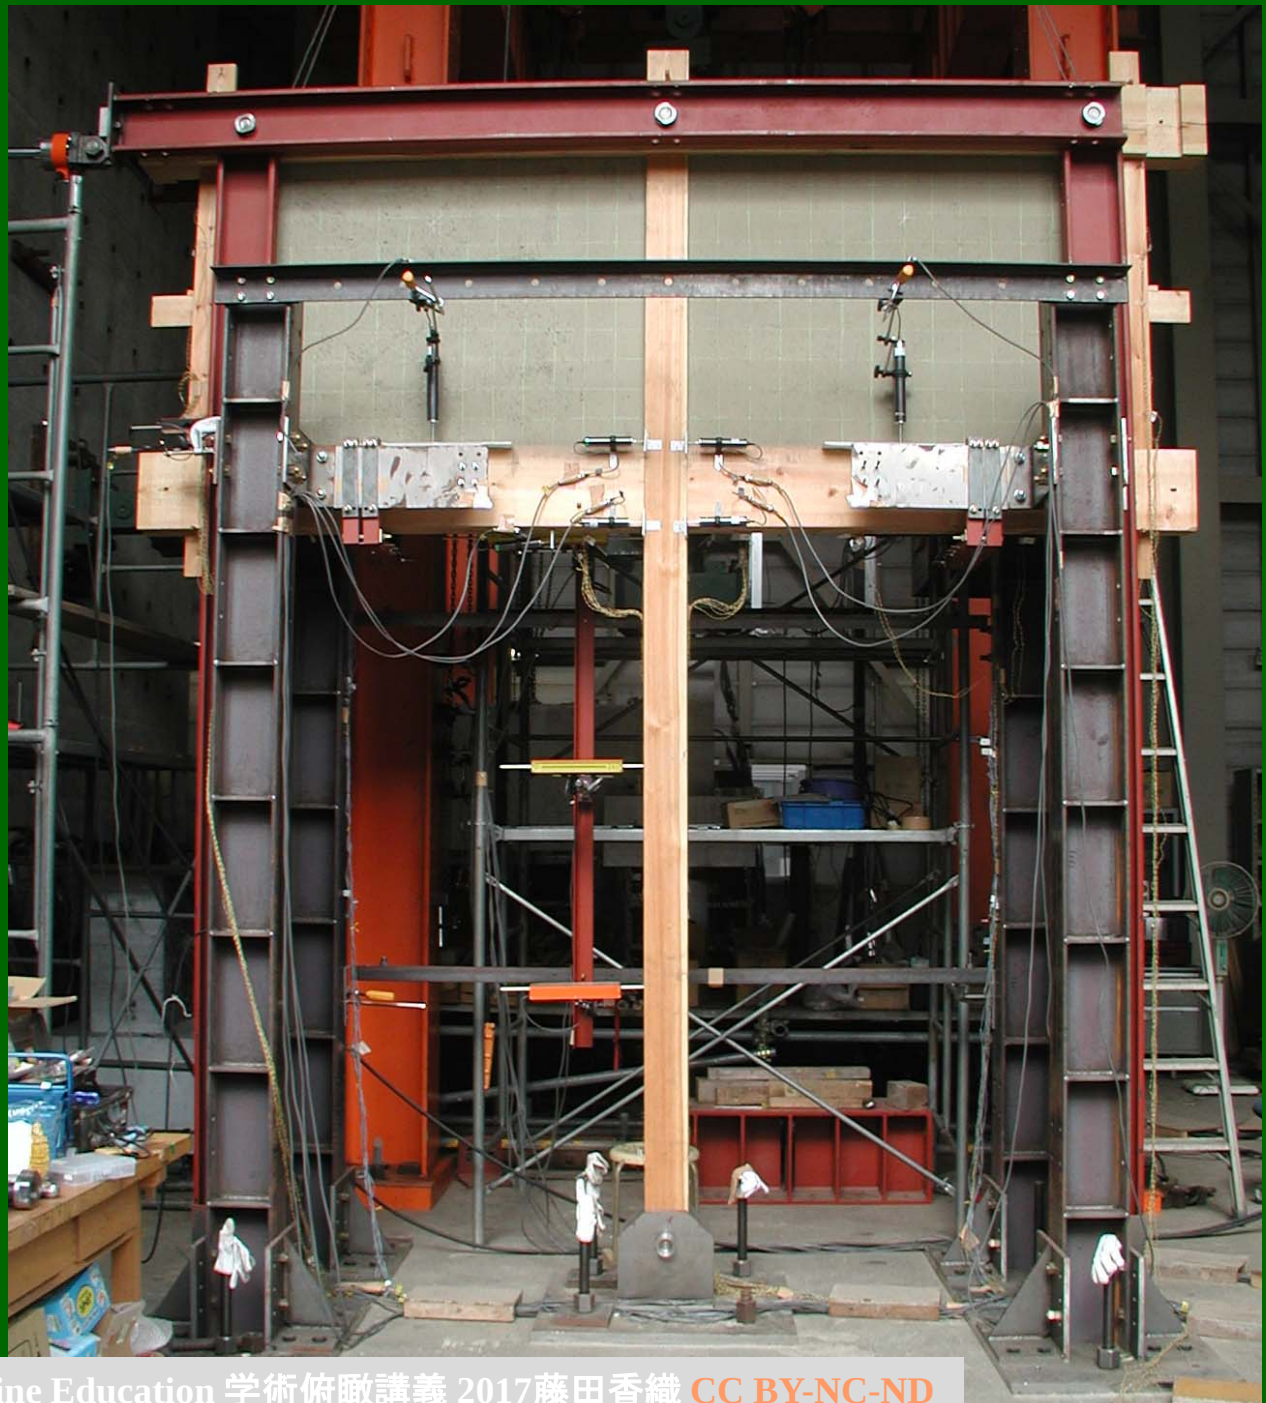
- 柱の曲げ変形
- $1/20\text{rad}$ .

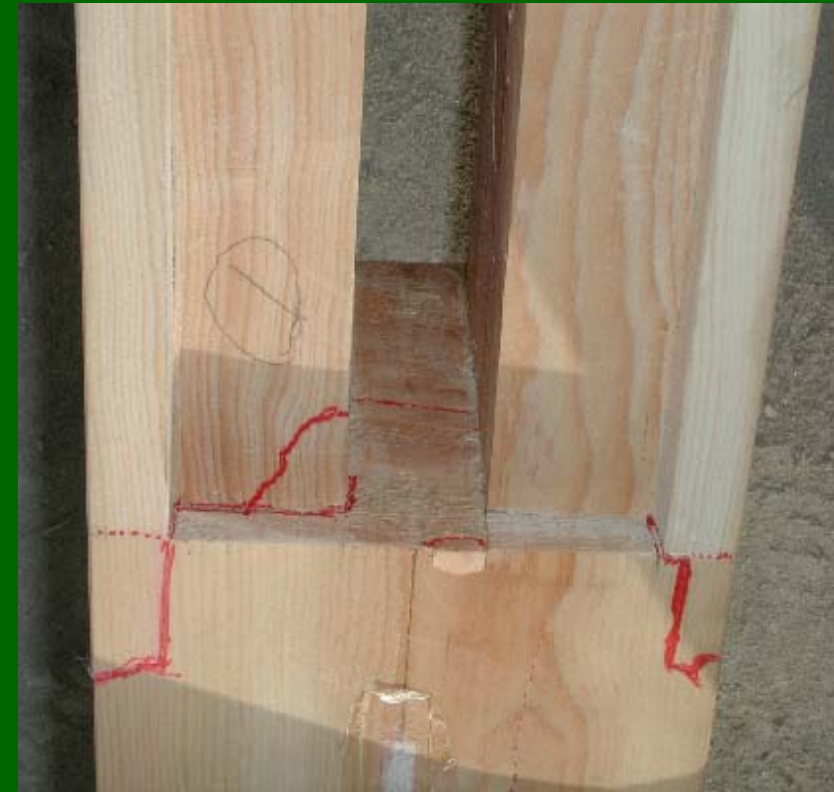
- 柱の曲げ破壊
- $1/20\text{rad.}$  4.5kN

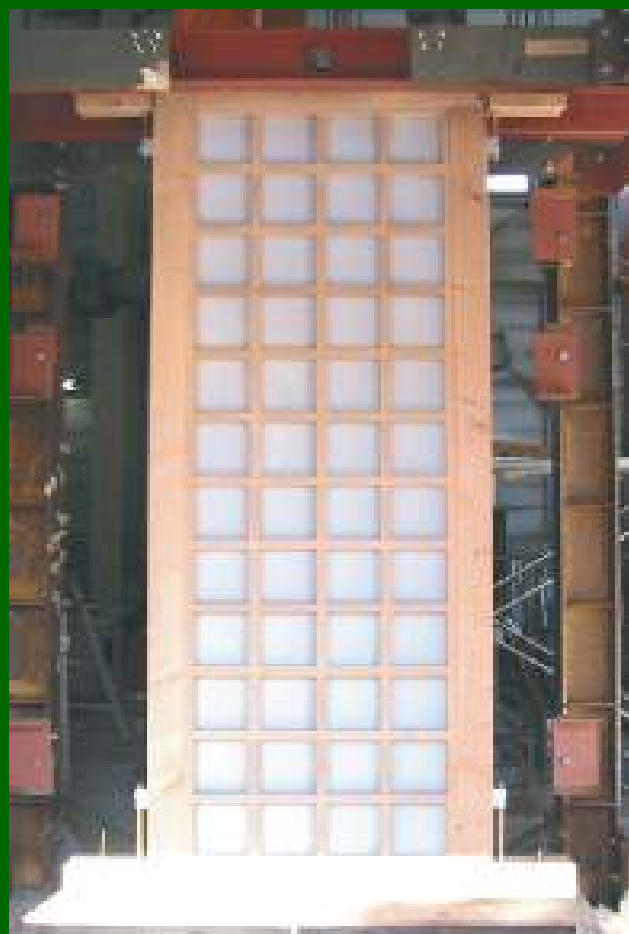
木格子+アクリル  
2.2

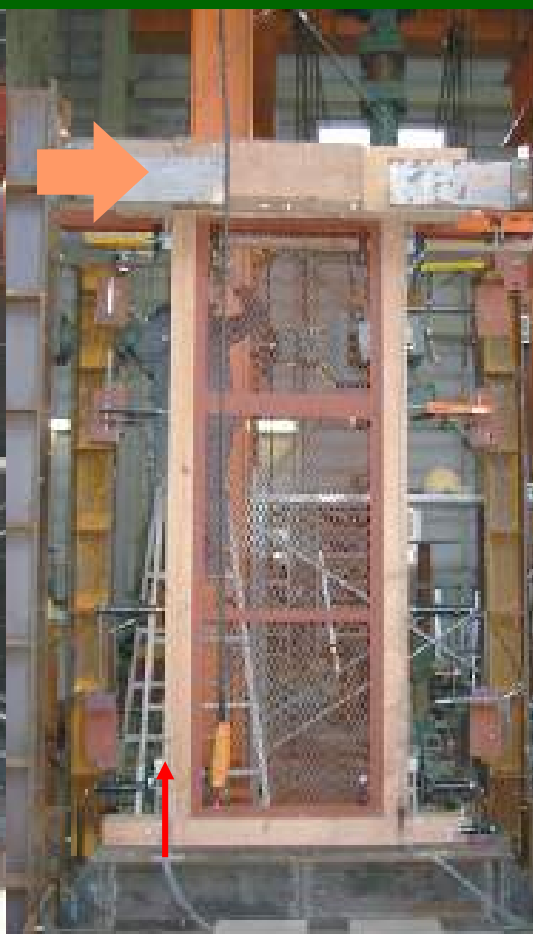
エキスパンドメタル  
4.0

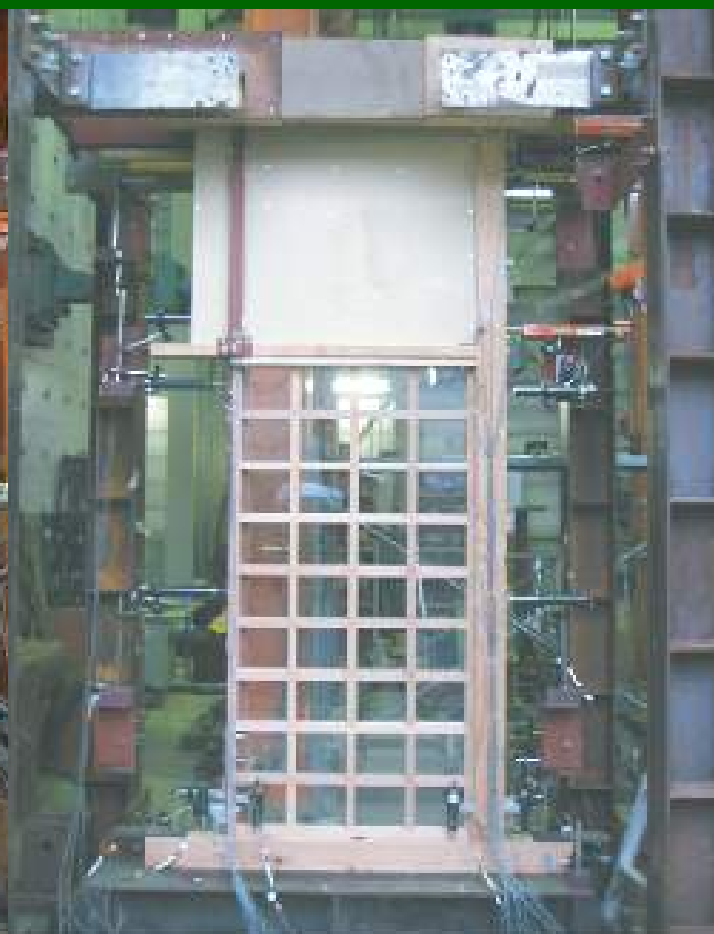
引違い建具  
1.8
